# Herstel historisch groen Museum Borg Verhildersum

**Projectplan voor herstel van de tuinen, oprijlaan, singels en vergroting van de biodiversiteit**

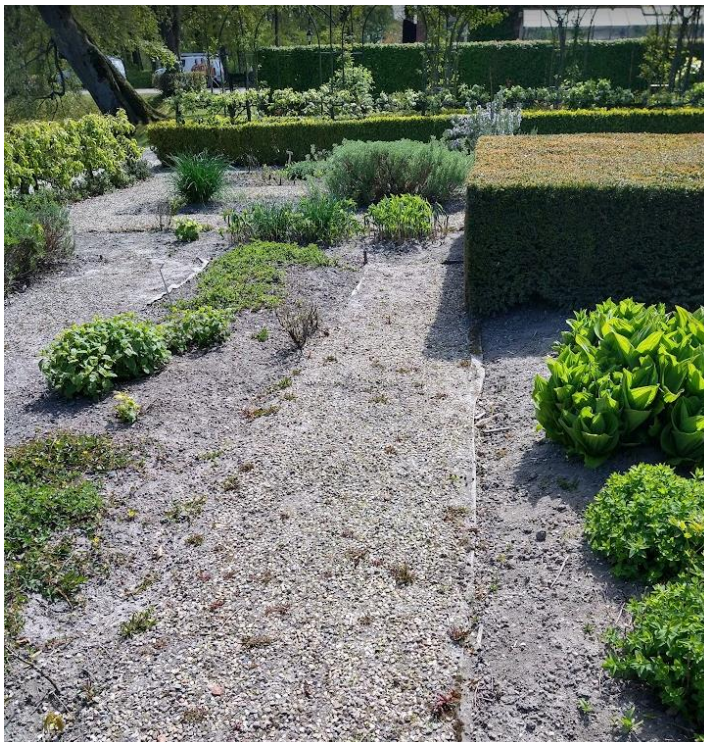
In het ontwerp van de tuin in de jaren 70 is ook een kruidentuin opgenomen. De vakverdeling is geometrisch en past in het geheel. De vakken werden allemaal omlijnd door buxushagen. De buxushagen zijn de afgelopen decennia geteisterd door ziektes en enkele keren opnieuw aangeplant zonder succes. Op dit moment zijn de randen van de perken daardoor vervaagd. Het doek dat onder de grindpaden ligt is her en der zichtbaar langs de randen van de vakken waarin de kruiden horen te staan. Veel kruiden zijn verdwenen. Het is ook lastig ze weer aan te planten, omdat eerst de randen hersteld moeten worden.

**Kale kruidentuin met vervaagde randen, zichtbaar gronddoek langs de schelpenpaden**

Omdat herplant van buxus tot nu toe niet aansloeg vanwege het feit dat de buxus telkens doodgaat door ziektes, kiezen we voor randen van cortenstaal.

Dit is een keuze die ervoor zorgt dat de randen mooi strak blijven en het onderhoud van de tuin bovendien behapbaar houdt. De onderhoudskosten zijn namelijk nu al erg hoog en slokken een groot deel van het jaarlijkse budget van de borg op.

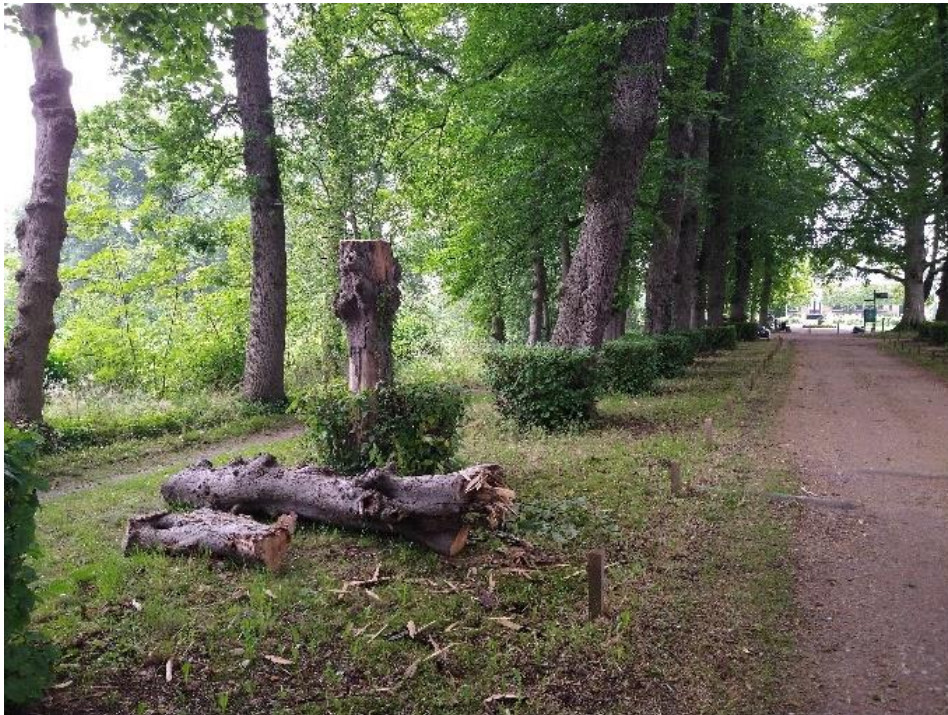
De statige oprijlaan naar de borg is al eeuwenoud. Th. Beckering tekende hem al in 1771 als voorstudie van de grote provinciale kaart. Lindebomen. Esdoorns en beuken staan er in dubbele rijen lang het pad. Daartussen staan ook Elzen en berken. Vroeger werden deze bomen rij na rij gekapt en opnieuw geplant, het hout werd gebruikt om te stoken en voor bouwprojecten. Dat is de laatste eeuwen niet meer gebeurd, de visie op deze bomen veranderde en men wilde de statige oprijlaan behouden. De bomen zijn erg hoog, bevatten veel dood hout en holle takken. In de afgelopen paar jaren zijn er al 6 omgewaaid of afgebroken. Ze leveren gevaar op voor bezoekers van Verhildersum dus er moet nu echt iets gebeuren.

2020: noodkap 4 bomen die geknapt waren in een storm

Er zijn diverse experts geraadpleegd over de beste aanpak voor de bomen aan de oprijlaan. De conclusie is dat kandelaberen de beste oplossing is voor de bomen die de binnenrij vormen. Dat betekent dat ze ongeveer tot de helft ingekort worden.

De oprijlaan bevat 22 zieke of gevaarlijk scheve bomen die bovendien te dicht op elkaar staan. Eronder staan beuken die we willen behouden. Die krijgen daardoor meer licht en kunnen groeien. Ook de binnenrij krijgt zo meer licht.

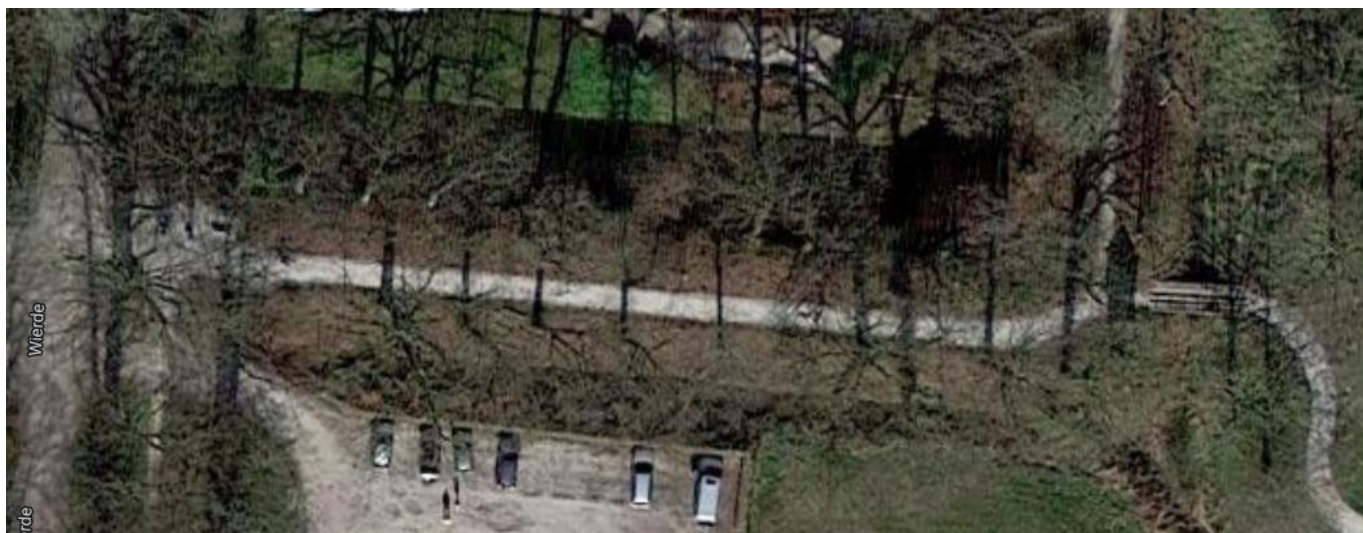
De sloten zijn deels vol gegroeid met opschot. Het gaat vooral om de sloot langs de parkeerplaats en de bomenrij langs de sloot ( van het weiland waarin de parkeerplaats ligt) die naar de Dijkstilsterweg loopt,

De sloot naast de parkeerplaats die is dichtgegroeid

Ook in de sloten zoals naast de parkeerplaats en in de sloot langs de boomgaard groeit teveel opschot. Dit moet er echt uit om het onderhoud vervolgens weer in de hand te kunnen houden.

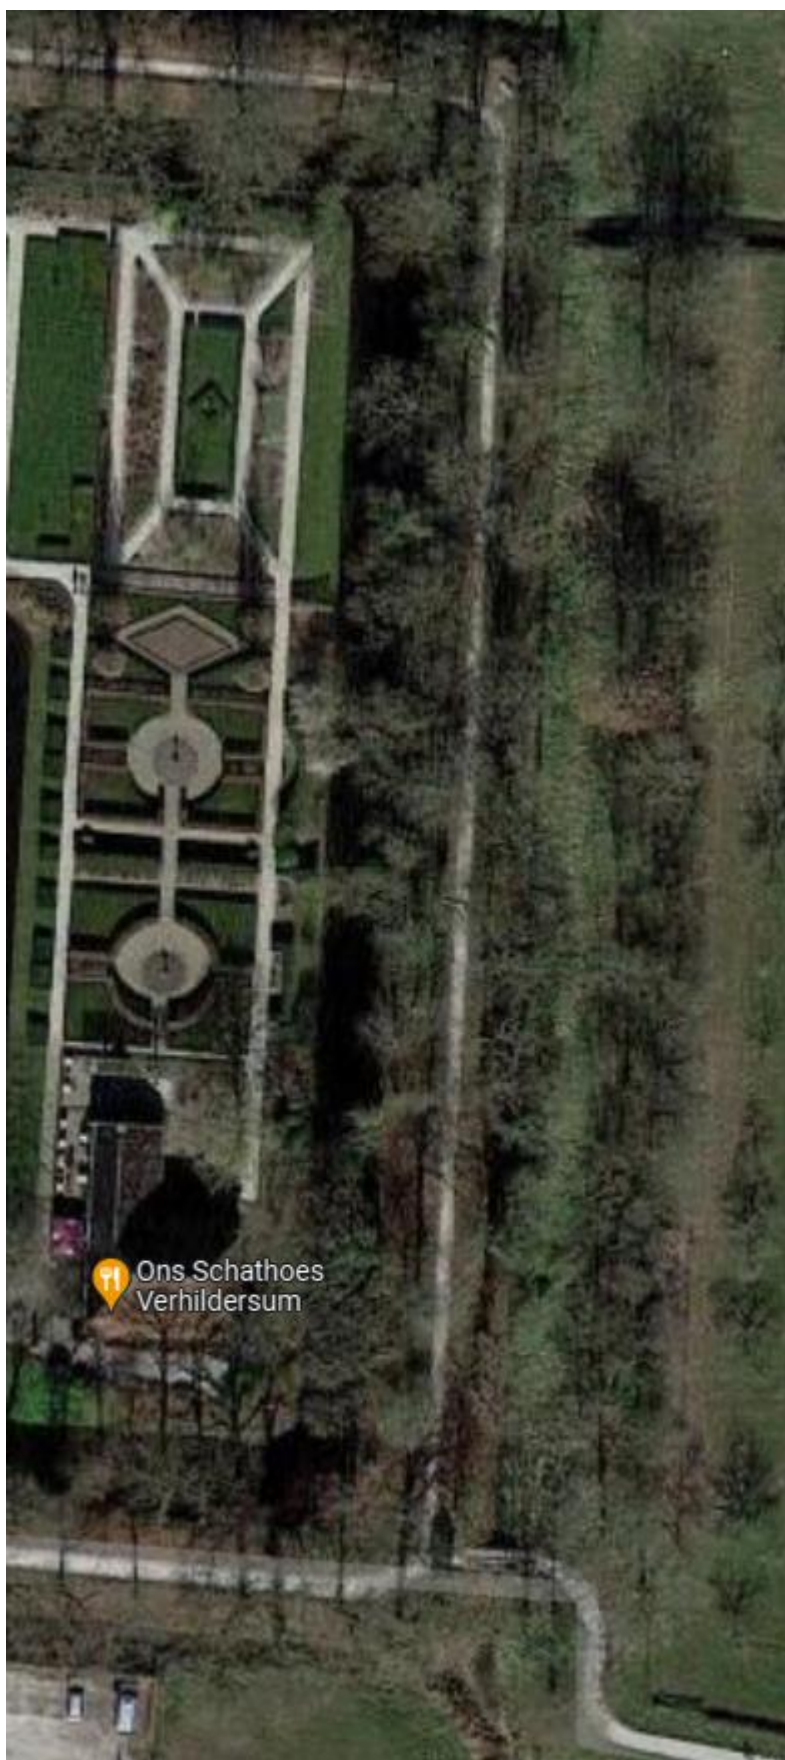
Dichtgegroeide singels naast de boomgaard

De singels, vooral rond de borg en naast de dierenweide zijn compleet dichtgebroeid door opschot. Dit opschot moet er grotendeels uit, de mooie struiken behouden we, zoals bessenstruiken en andere heesters. Het is belangrijk dat er weer doorzicht komt naar de binnentuin, zoals het historisch gezien hoort.

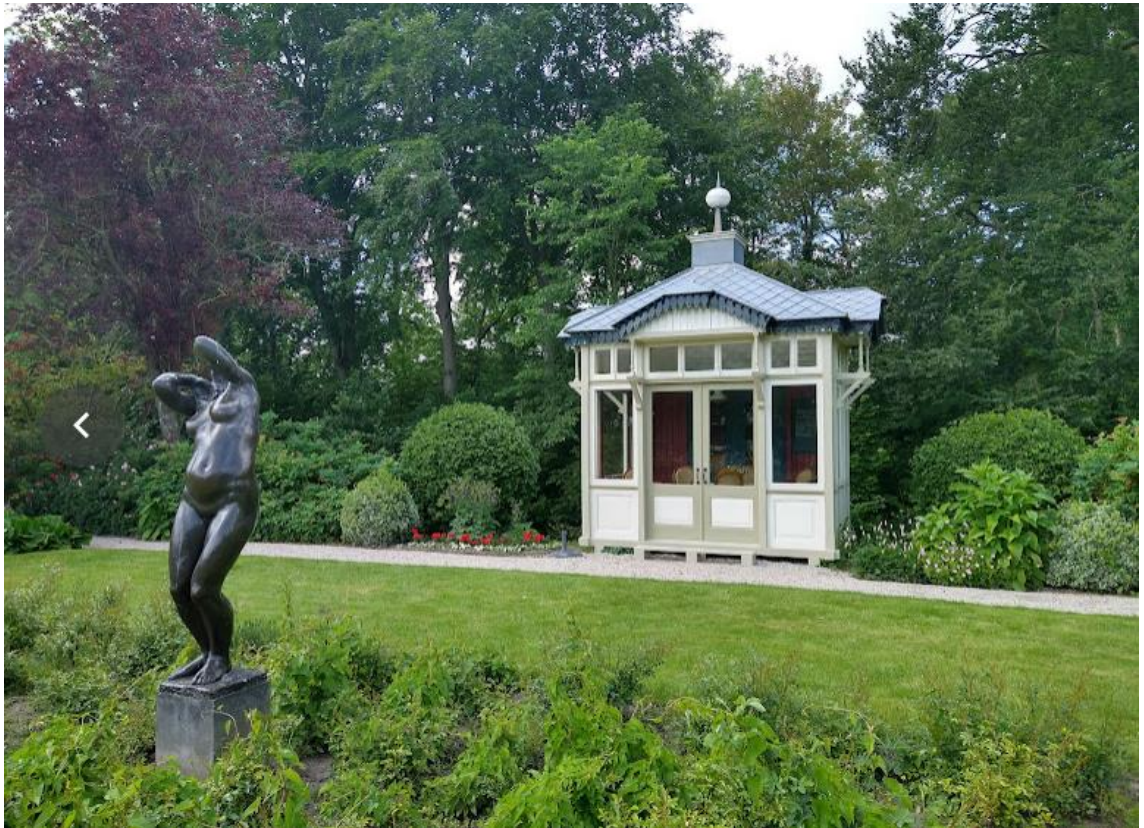
Rondom het tuinprieeel is de tuin symmetrisch ingericht. Er is een rode prunus omgewaaid en de andere is er slecht aan toe. We willen links en rechts van het tuinprieeel weer een rode prunus plaatsen.

De rode prunus links zit slecht in het blad, rechts is de prunus verdwenen, afgebroken in een storm en verwijderd
